# 國際災例分析

# 國際重大災害應變分析

109年7月日本九州豪雨事件

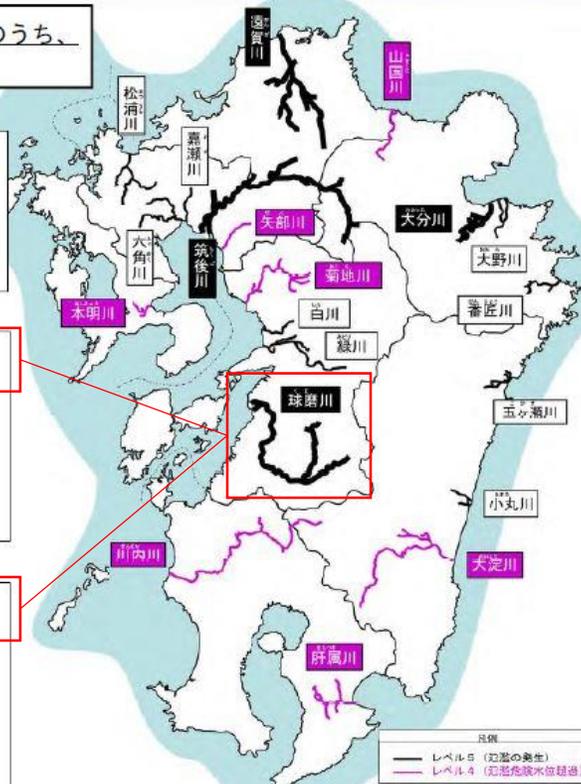
## 2. 九州地方整備局管内の直轄管理河川の状況

○広範囲にわたる大雨の結果、九州内20の一級水系のうち、10水系で氾濫危険水位を超過。

#### ○氾濫の発生 (レベル5) <4水系>

・球磨川、遠賀川、筑後川、大分川

#### ○氾濫危険水位超過 (レベル4) <7水系>

・川内川、矢部川、本明川、大淀川、肝属川、山国川、菊池川

#### ○球磨川水系

・決壊：2箇所、越水：3箇所、溢水：8箇所

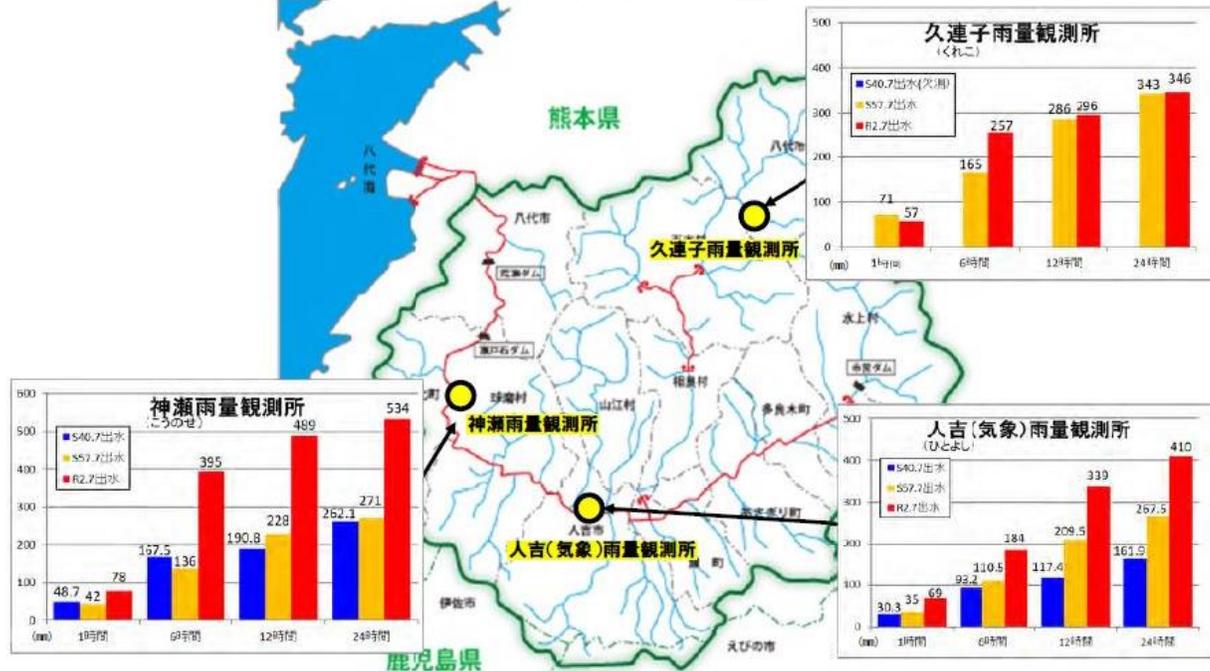
## ◆ 球磨川流域雨量概況

根據球磨川流域附近的雨量觀測站資料顯示，以神瀨雨量觀測所、人吉(氣象)雨量觀測所，每時段區間監測雨量，皆明顯高於歷史紀錄，其中24小時累積雨量，神瀨雨量觀測所測得534毫米，與歷史紀錄高出將近兩倍的累積雨量(昭和40年：262.1毫米；昭和57年：271毫米)。

■ 昭和40年7月 ■ 昭和57年7月 ■ 令和2年7月(此次事件)

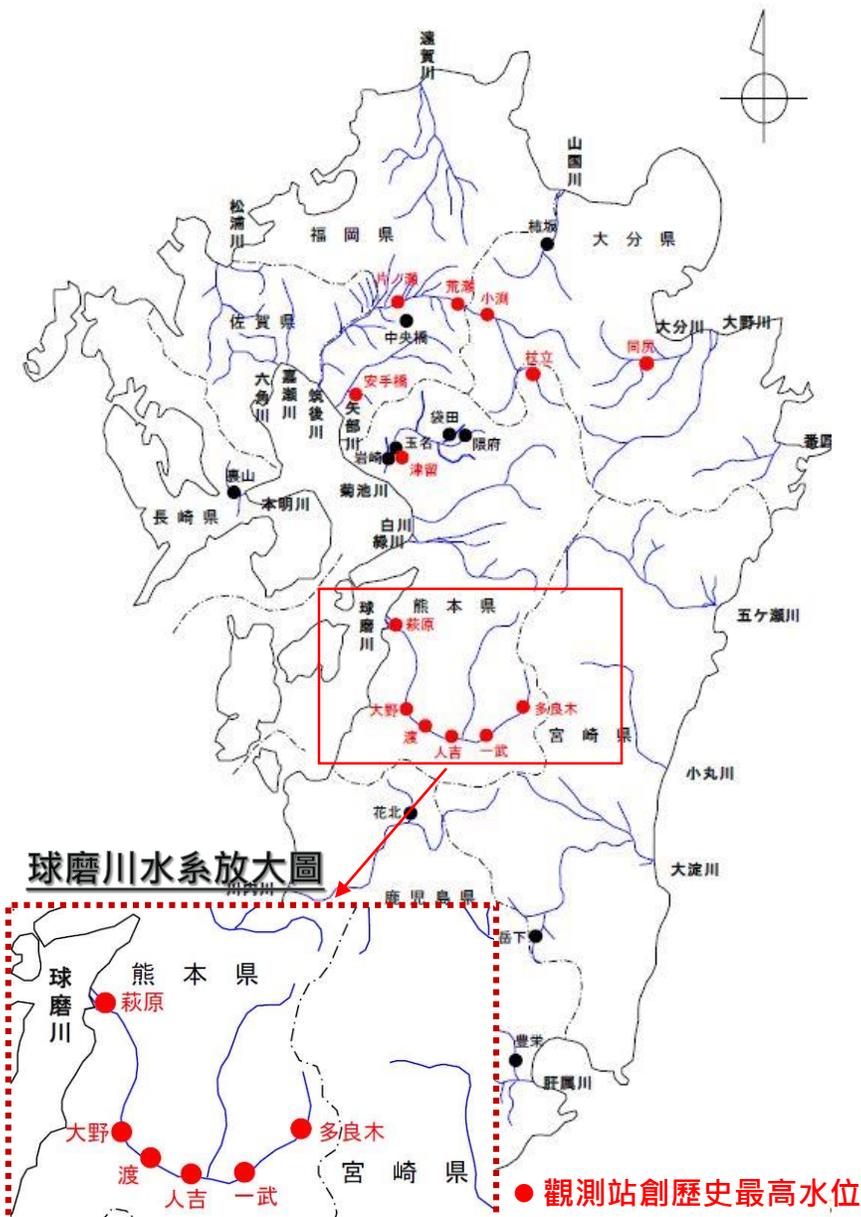
## ◆ 九州地方整備局轄管河川水系狀況

水系名	河川名	觀測站名	此次事件最高水位(m)	觀測史上最高水位(m)
球磨川	球磨川	萩原	5.28 7月4日 12:20	4.70 (S40.7.3)
		大野	15.99 7月4日 14:30	14.73 (S57.7.25)
		渡	12.88 7月4日 7:30	11.00 (S57.7.25)
		人吉大橋	5.07 7月4日 7:30 7.25 7月4日 9:50	5.05 (S40.7.3) -
		一武	6.17 7月4日 7:30	4.32 (S57.7.25)
		多良木	4.04 7月4日 7:00	3.53 (H5.9.3)
筑後川	筑後川	片ノ瀬	10.52 7月7日 11:00	10.30 (H29.7.5)
		荒瀬	7.90 7月7日 9:10	7.35 (H24.7.14)
		小瀧	5.39 7月7日 8:30	4.61 (H30.7.7)
		杖立	9.92 7月8日 0:00	9.36 (H2.7.2)
大分川	大分川	同尻	6.40 7月8日 0:50	5.50 (H5.9.3)
肝属川	肝属川	王子橋	4.31 7月6日 9:30	4.29 (H10.6.13)
矢部川	飯江川	安手橋	6.15 7月6日 17:00	6.01 (H24.7.14)
菊池川	木葉川	津留	5.73 7月6日 22:30	5.32 (H2.7.2)

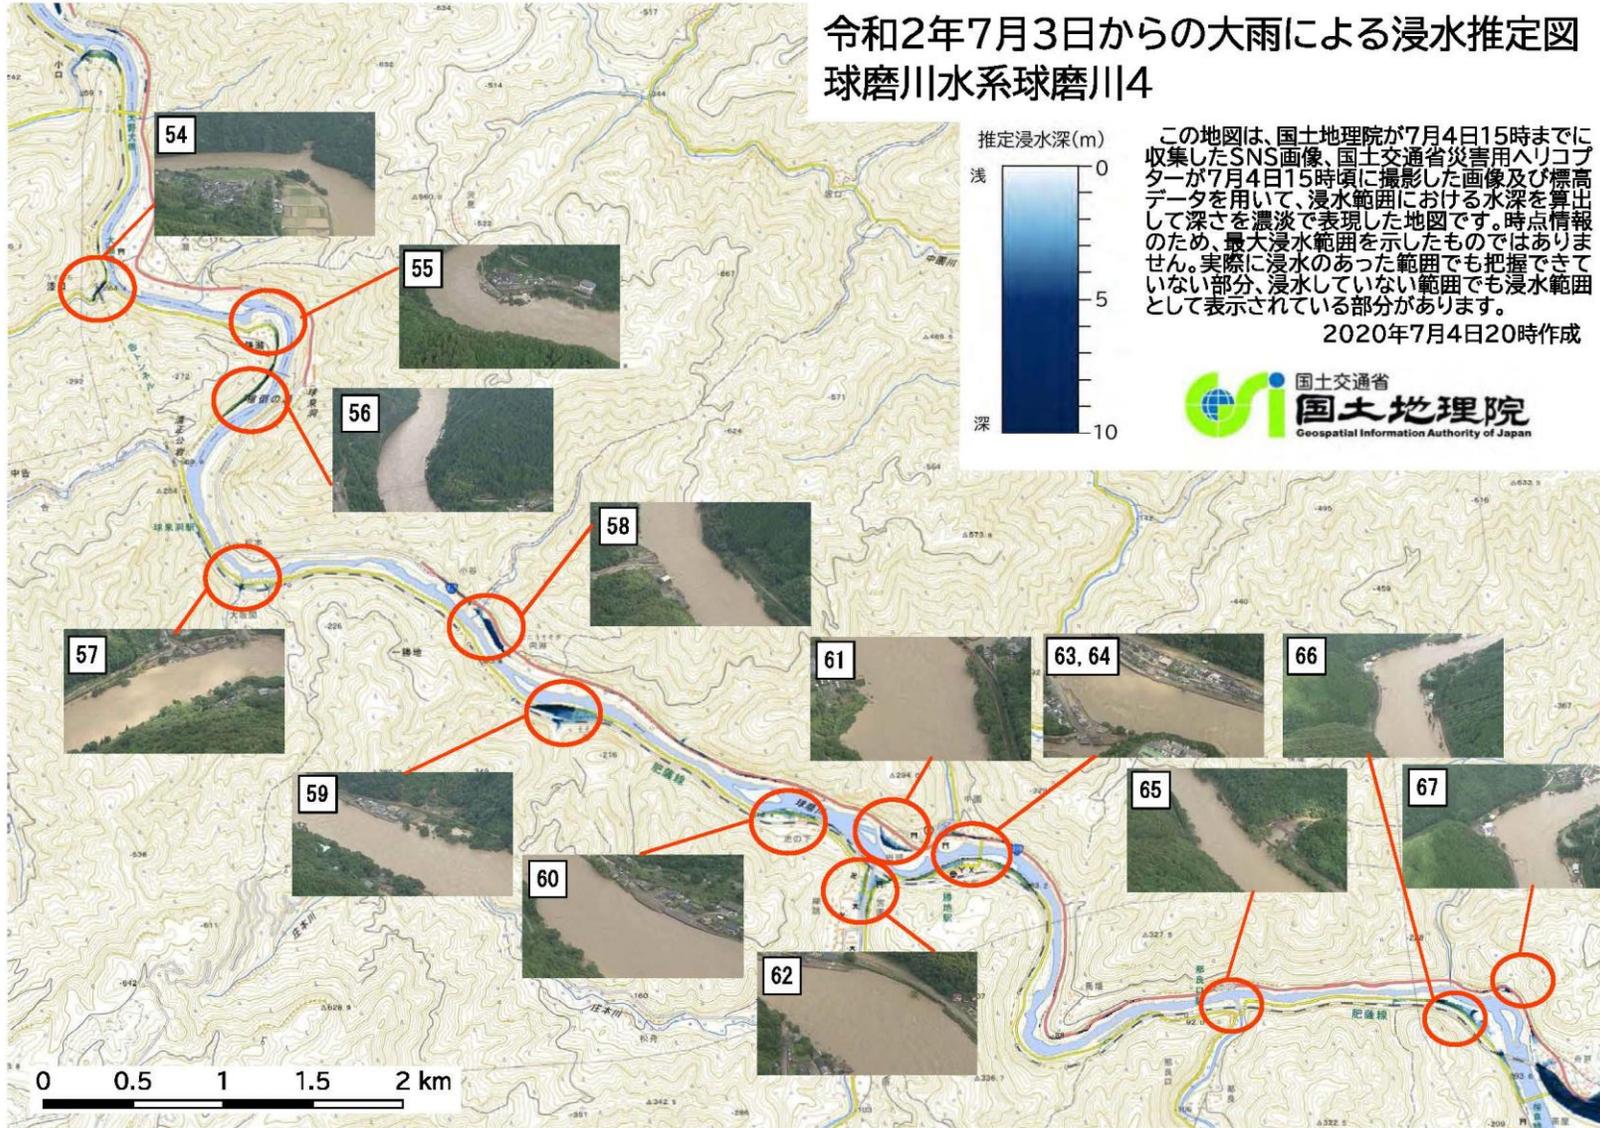
## 球磨川水系洪水推估圖及受災情形-2

推定浸水深  
浅  
深

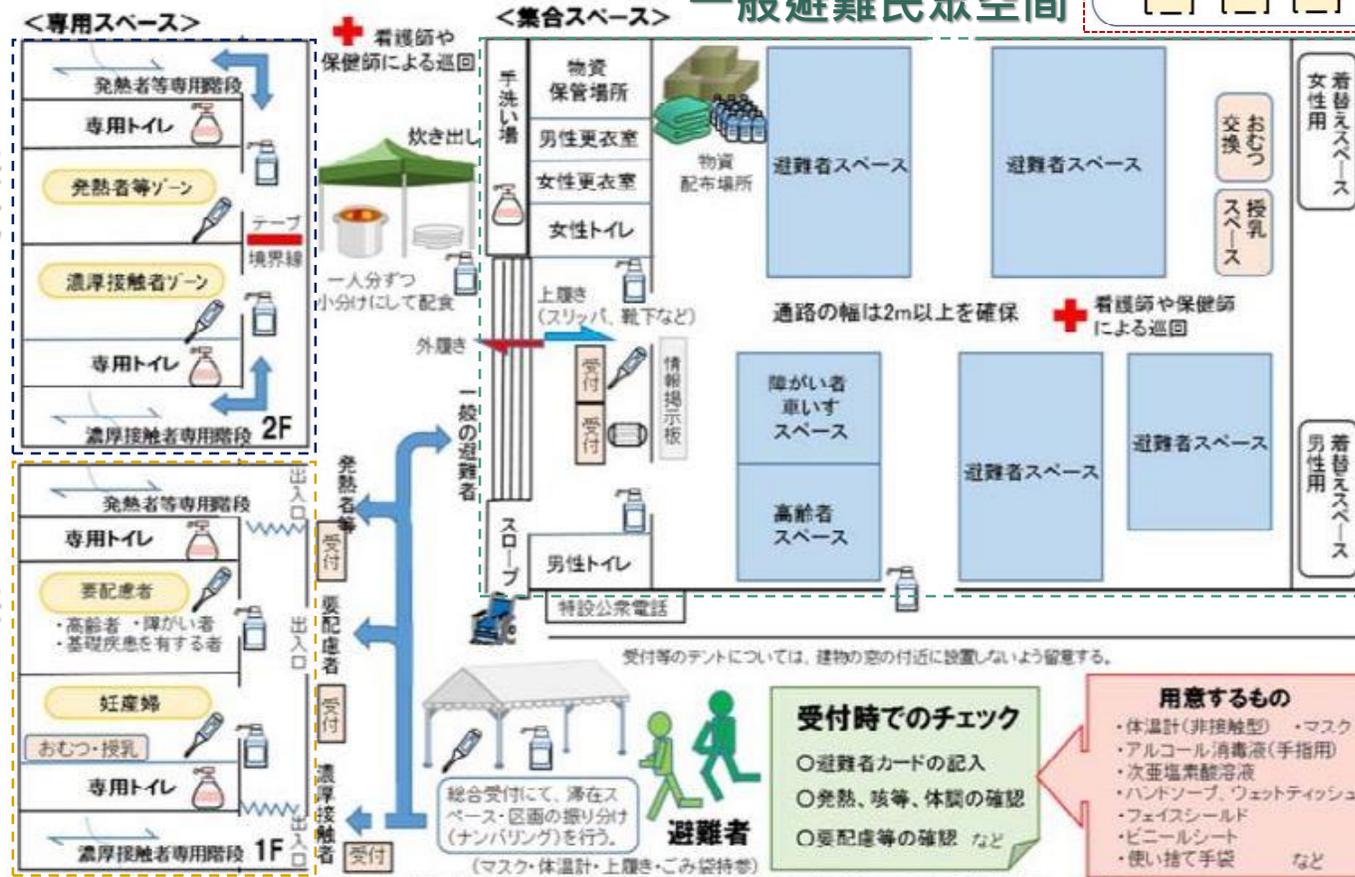
## 1. 避難所の開設：感染症対応時のレイアウト(例)

專用空間提供  
發燒、咳嗽或  
相關接觸者

專用空間提供  
孕婦  
高齡者  
殘疾人士

每户家庭  
3\*3m 獨立  
空間，並確  
保間隔 1-  
2m，單向  
通行

報到：  
• 人員登記  
• 症狀確認  
• 注意事項  
確認

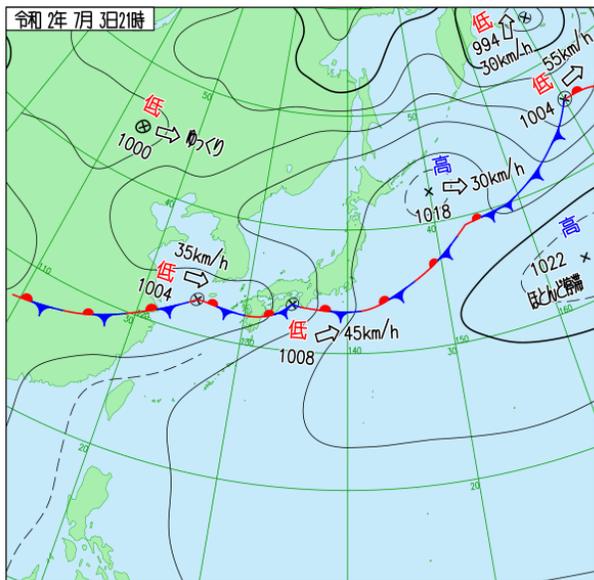
◆ 7月3日21時地面天氣圖

日本氣象廳說明，梅雨鋒面在日本附近滯留，主要原因：

- ① 今年6月至7月水溫相較往年高攝氏0.5度，積雨雲出現的上升氣流旺盛，在菲律賓海附近下降，造成鋒面在日本地區滯留
- ② 西風帶蜿蜒，造成黃海附近的氣壓變低，大氣從氣壓高往氣壓低的地方流動，造成暖濕空氣沿太平洋高壓由南往北邊的梅雨鋒面方向大量流入
