# 國際重大災害應變分析

## 110年2月喜馬拉雅山冰川水災事件

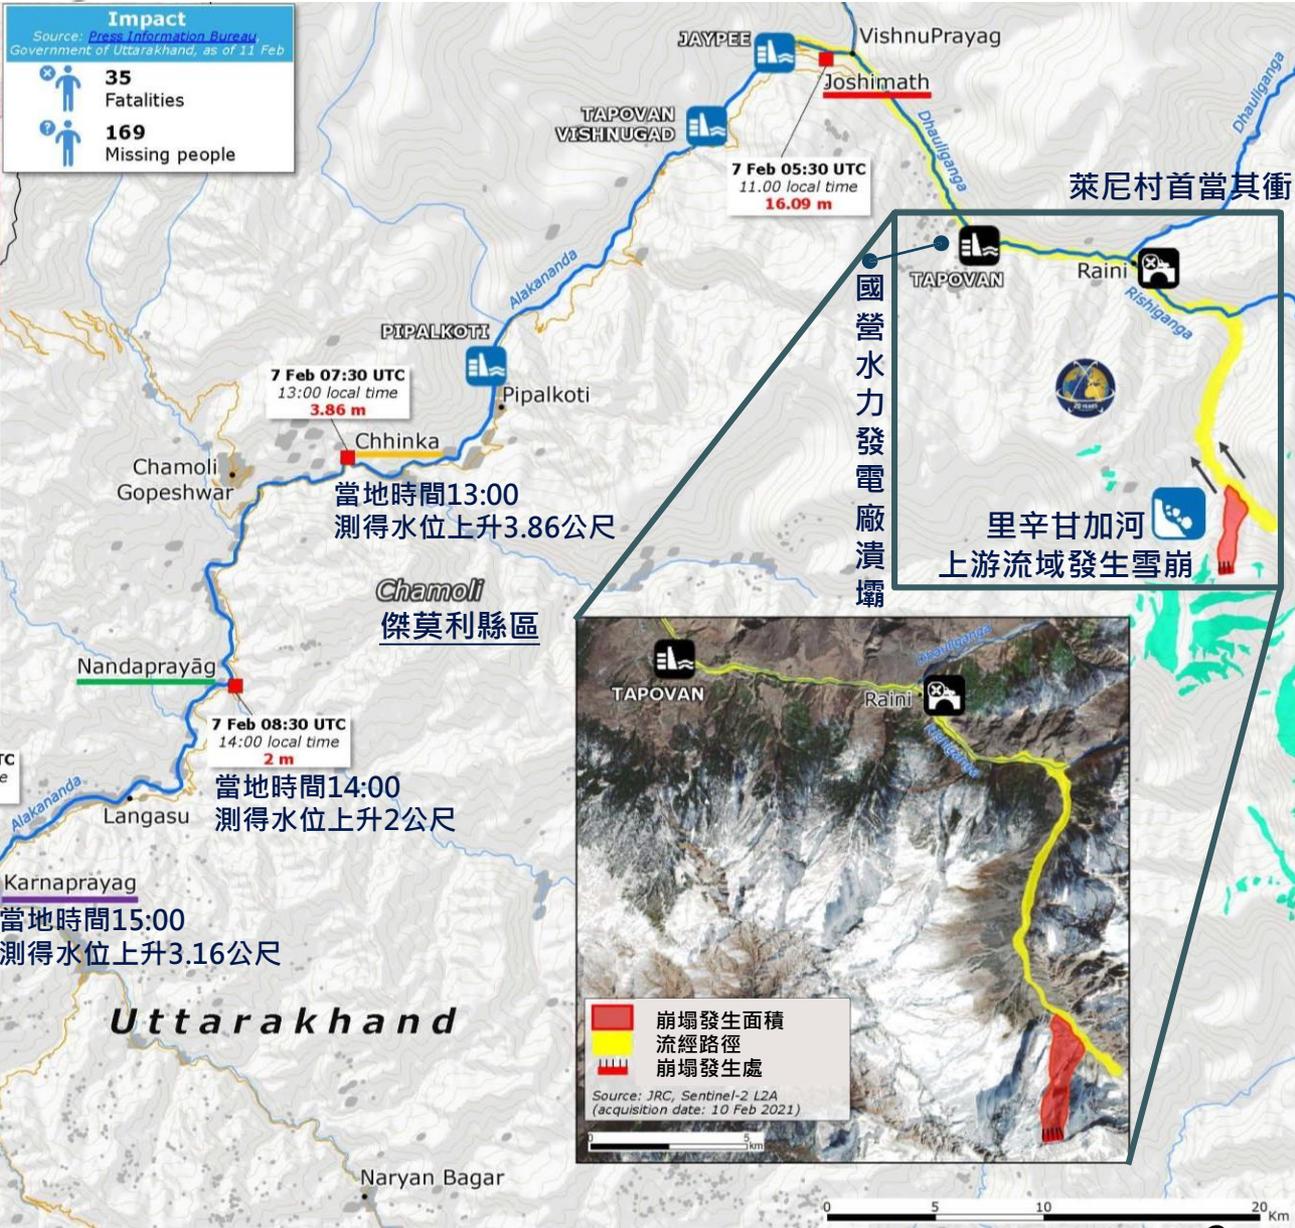
**7 Feb 12:30 UTC 當地時間18:00 測得水位上升1.04公尺**

- 冰川
- 2月7日崩塌處
- 水力發電廠潰壩
- 水力發電廠受損
- 橋墩坍塌
- Charter Activation ID 698 as of 7 Feb

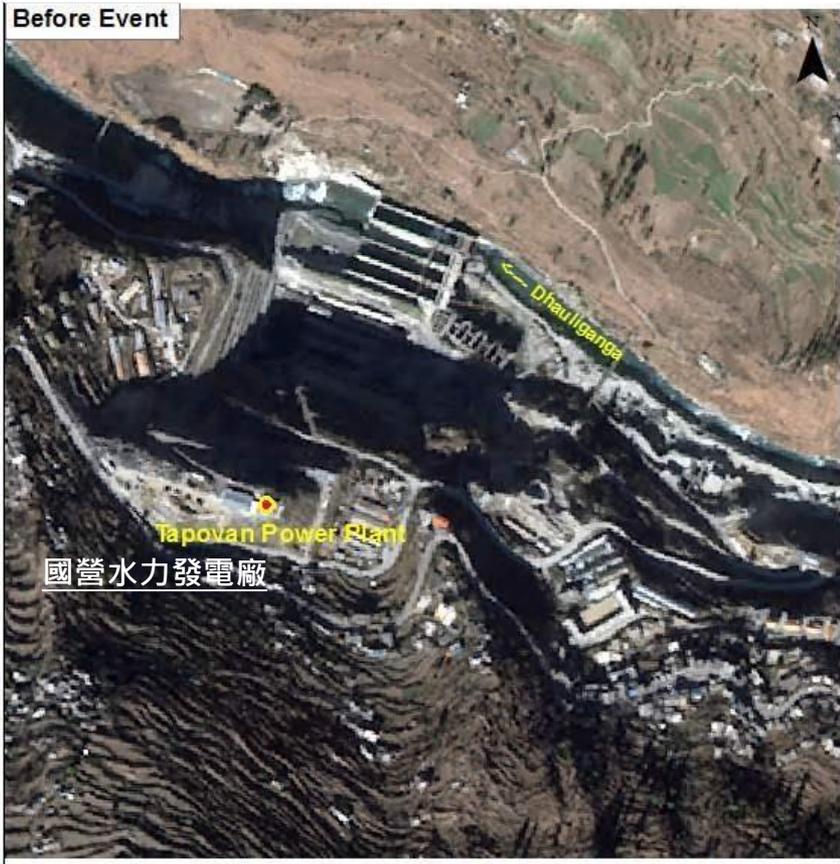
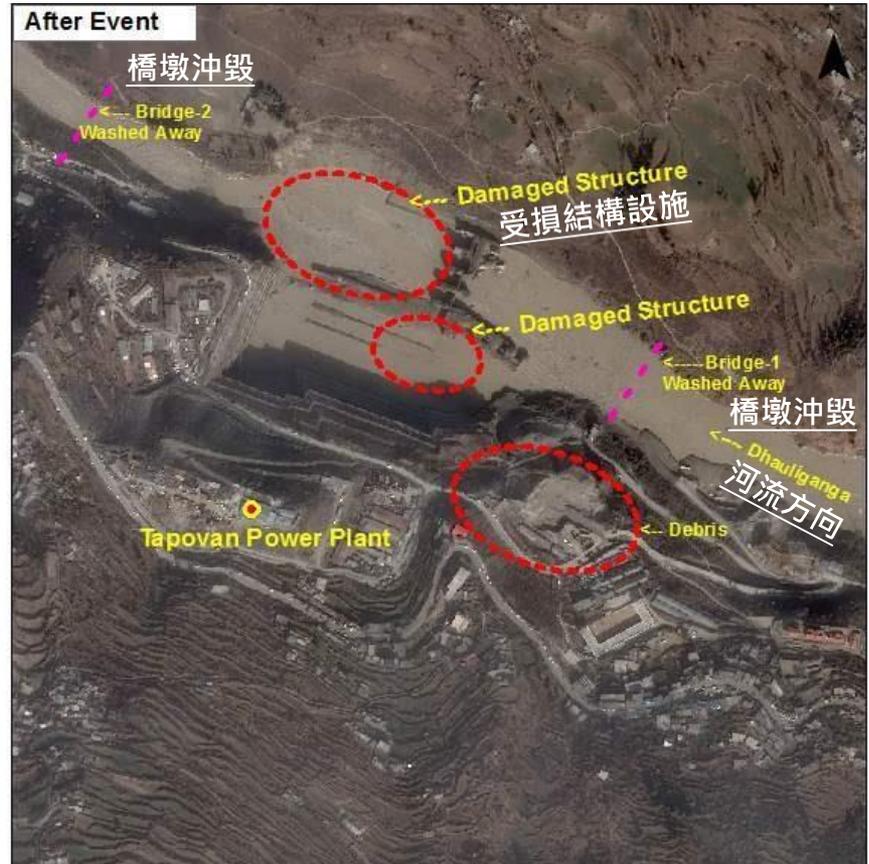
2020年9月16日

2021年2月9日

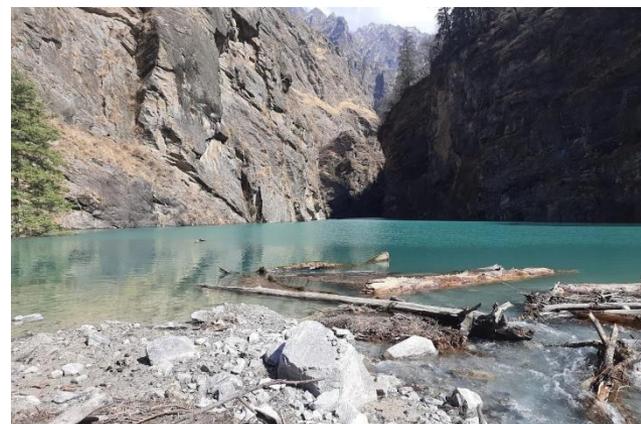
災害發生後於Rishiganga River上游形成一人工湖，據估計深約60英尺(約18公尺)，已由印藏邊防警察先行前往清除湖中部分障礙物，目前由各單位進行監控當中。

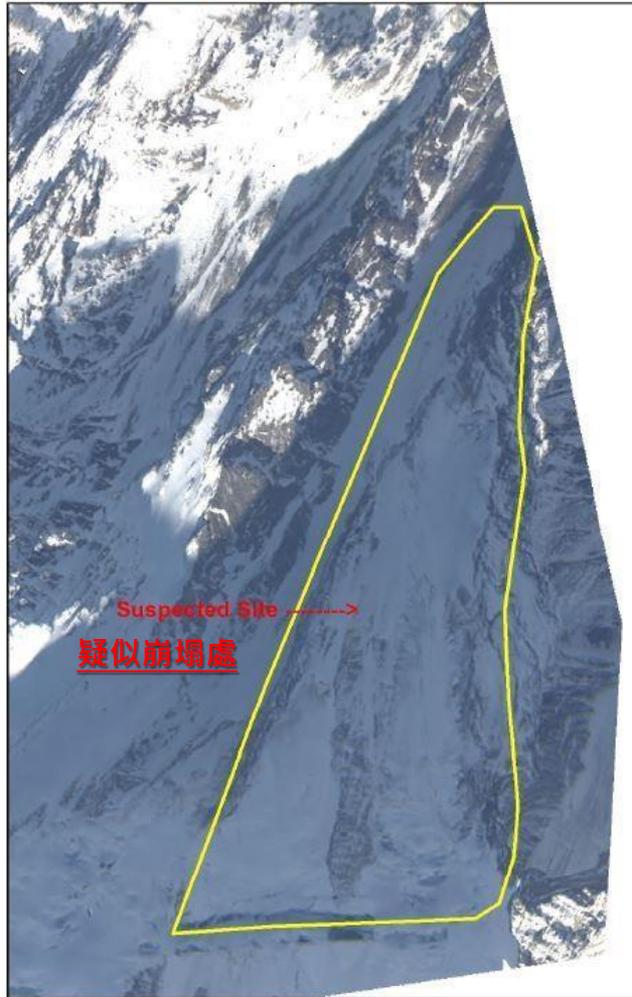
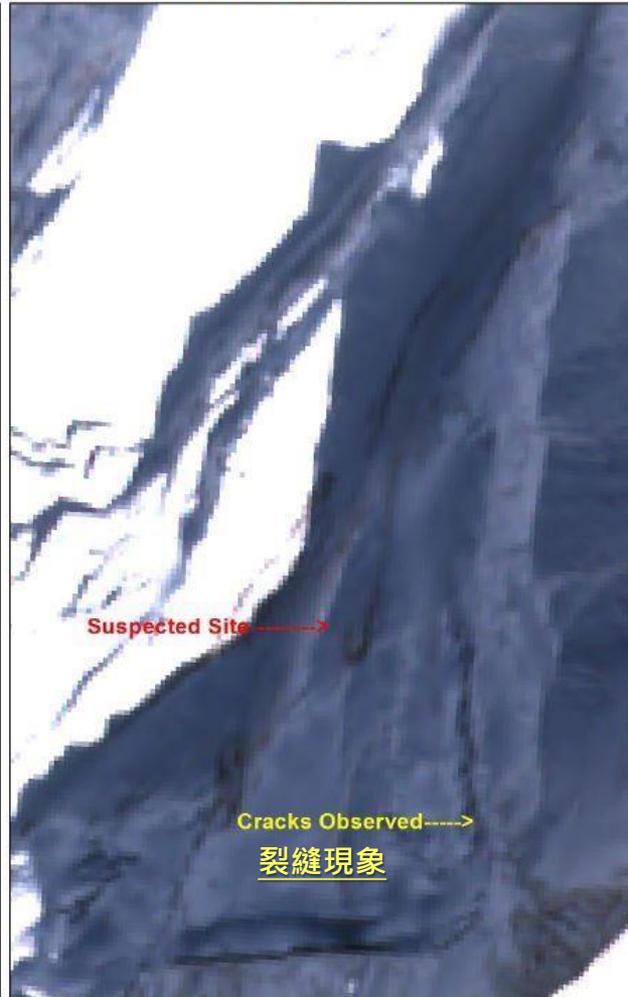
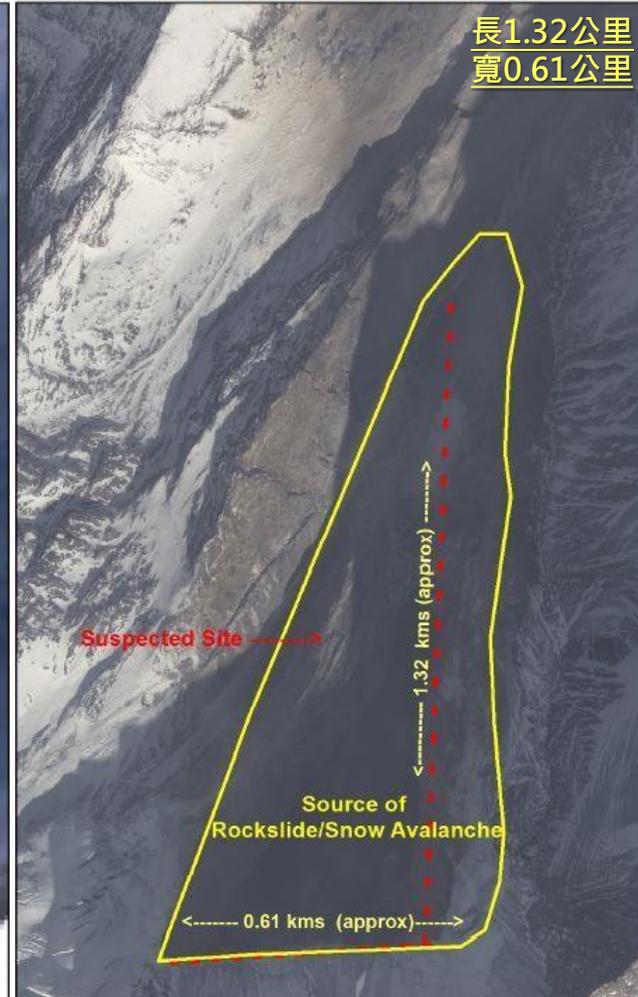
2020年9月16日

2021年2月5日

2021年2月9日

根據印度國家遙感中心(NRSC)資料指出，目前初步推論此次事件可能原因為冰川所形成的裂縫，引發雪崩，造成大量洪水。
