國際重大災害應變分析

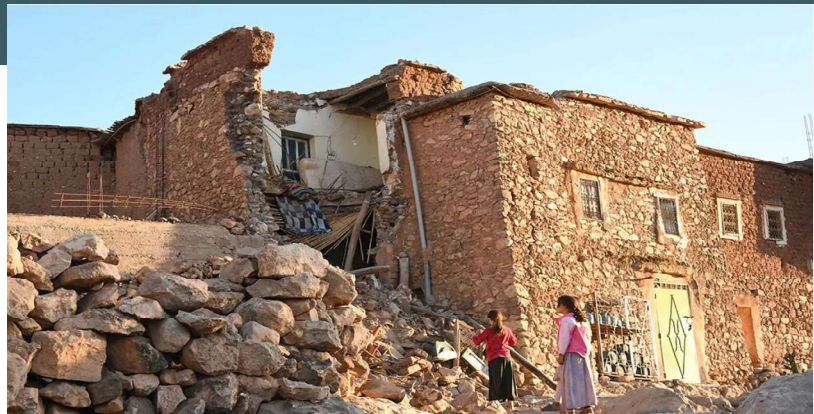
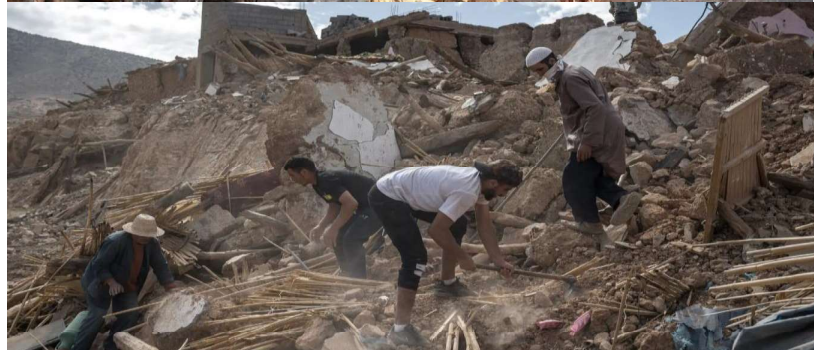
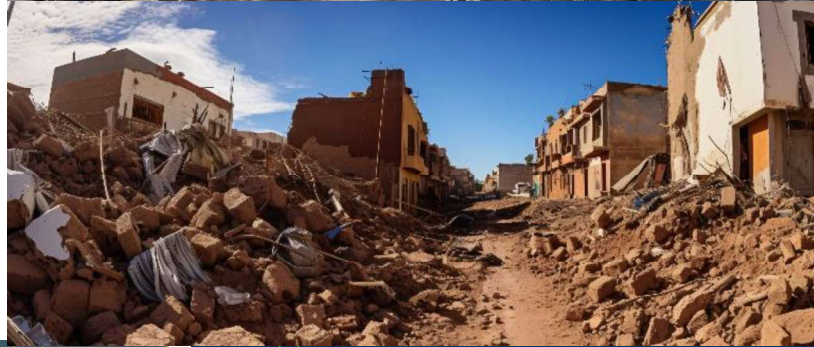
▼ 摩洛哥災後情形

本次地震導致電力系統、供水、電信系統中斷。震央附近的整個村莊被夷為平地，許多村莊由於地震引發的山體滑坡造成道路中斷，至少有585所學校受到損壞，根據美國地質調查局（USGS）的估算，地震造成的經濟損失可能達到摩洛哥國內生產總值的9%。

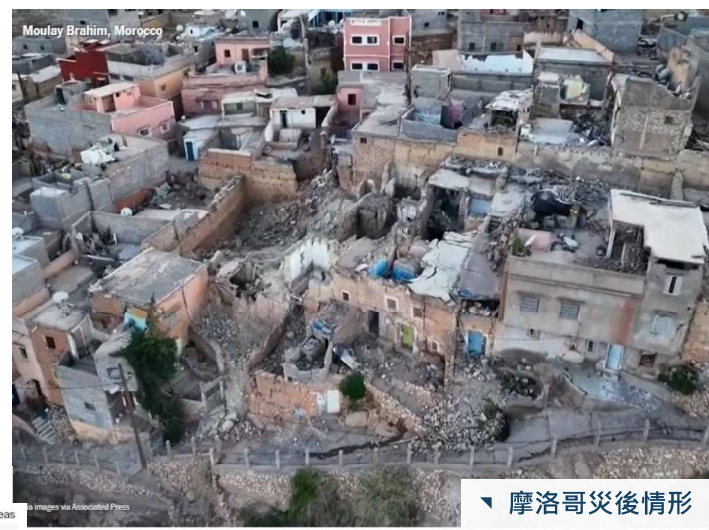
摩洛哥災後情形

- ◆ **缺乏災害意識**：因馬拉喀什地區的地震活動程度較低，因此並無應對大規模震災之整備及經驗。
- ◆ **建築耐震性不足**：摩洛哥自1960年阿加迪爾地震後加強了建築規範，2004年起就制定了抗震建築規範，其中也包括自2014年以來泥磚建築的規定，但因**建築規範無法追溯已蓋好之建物**，而此次受災地區，因較少地震活動，且**受影響地區的山村建築品質不合格，泥磚建築耐震性較差**，最終導致悲劇性災害。
