國際重大災害應變分析

108年1月巴西水庫潰堤事件

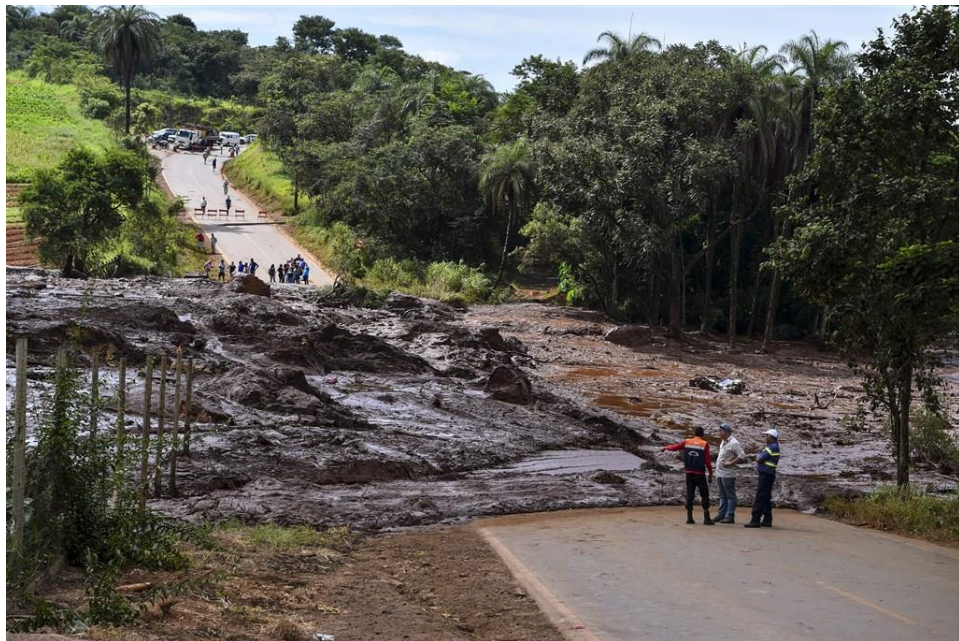
大量泥漿及廢料淹沒道路

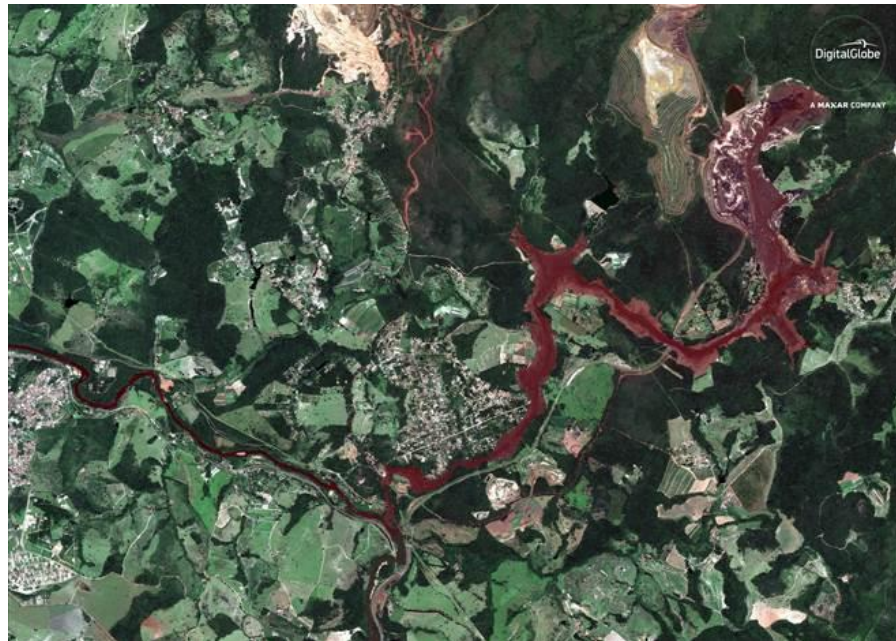
水壩潰堤後衛星圖

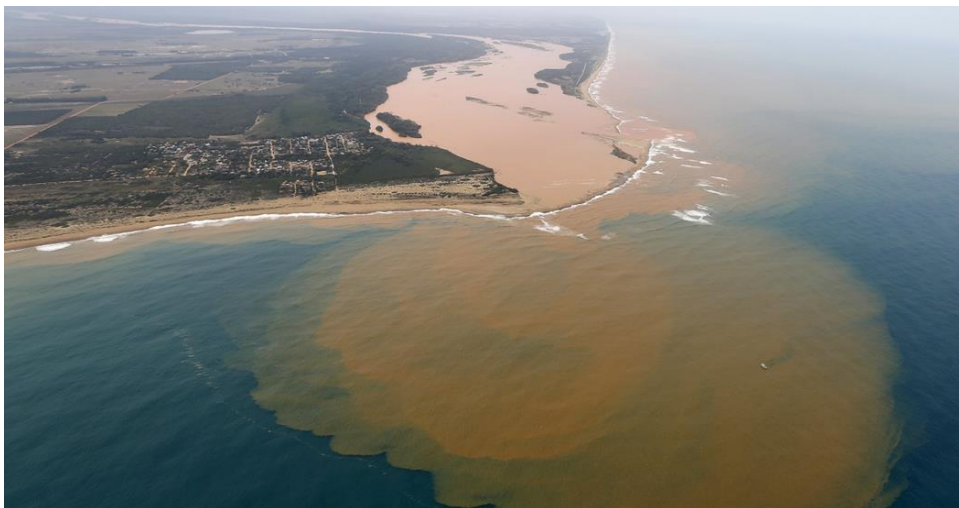
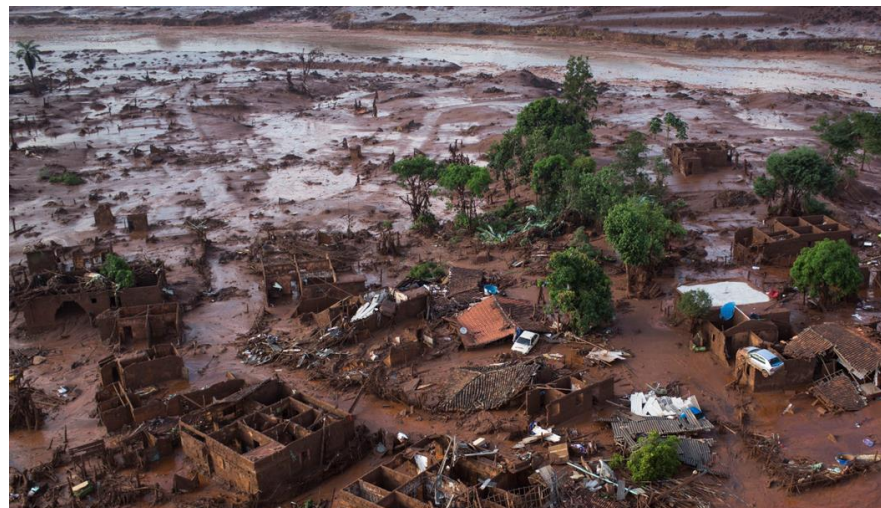
2015年米納斯吉拉斯州尾礦壩潰堤事件造成當地環境嚴重汙染
